月刊 住職

お寺のクリーニング

一週間の作業で

その洗浄効果

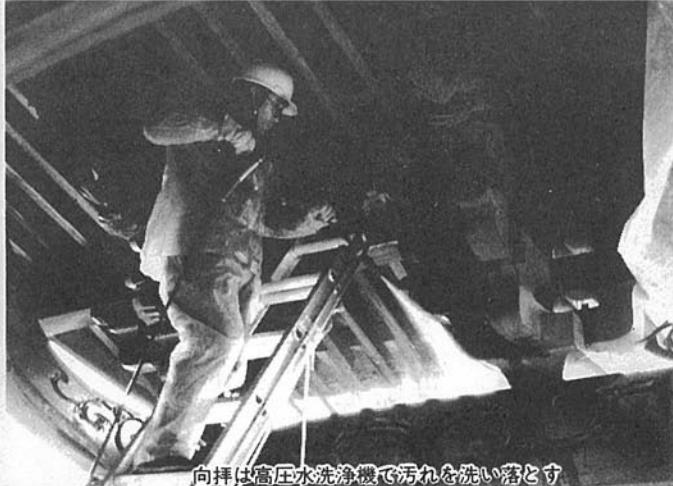
向拂は高压水洗浄機で汚れを洗い落とす

建物外部の向拝については、真空掃除機と専用刷毛で除塵したあと、高圧水洗浄機で水洗いされた。

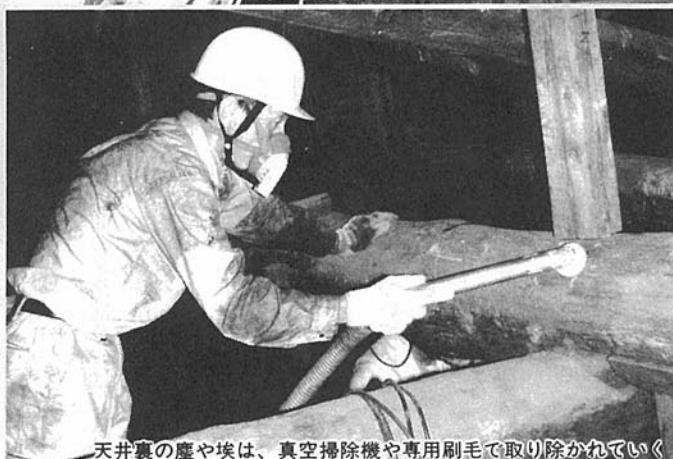
天井裏の塵や埃は、真空掃除機や専用刷毛で取り除かれていいく

建物内部については、まず真空掃除機と専用刷毛・筆・不織布を使って、組物や彫刻など入り組んだところも隅々まで、丹念に塵や埃を取り除いていく。天井裏も同じようにして、鏡板や小屋組の柱に堆積した砂埃などを除去するが、その際、鳥の巣や猫・鼠の糞なども出てくること

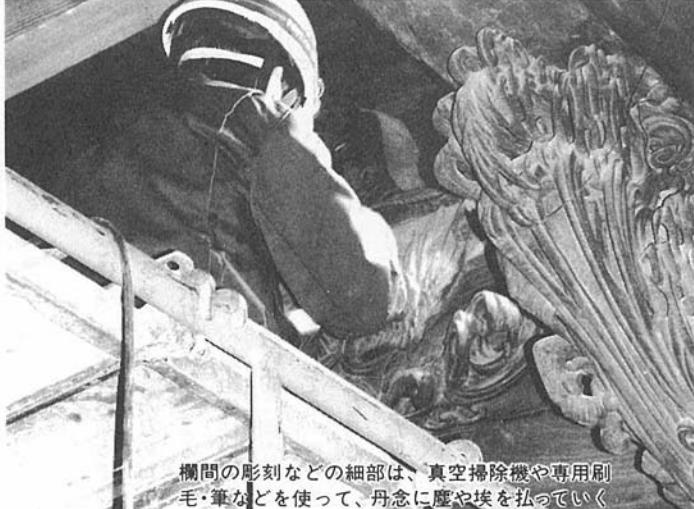
欄間の彫刻などの細部は、真空掃除機や専用刷毛・筆などを使って、丹念に塵や埃を払っていく

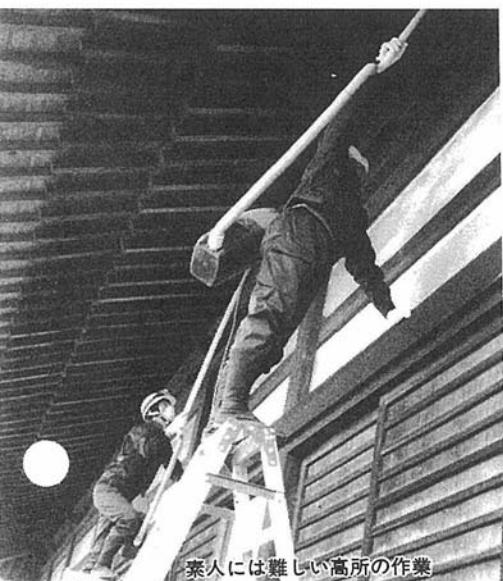
素人には難しい高所の作業
